Schritt nach vorn

Die Erhaltung des Magdeburger Reiters

Der Magdeburger Reiter ist das älteste freistehende Reiterstandbild nördlich der Alpen und wurde Mitte des 13. Jahrhunderts auf dem Alten Markt gegenüber dem Rathaus aufgestellt. Äußere Witterungsbedingungen, Schutzmaßnahmen während des Zweiten Weltkriegs und der schlechte Erhaltungszustand nach den letzten begonnenen, nicht abgeschlossenen Restaurierungen führten zu erneuten Maßnahmen an dem steinernen Figurenensemble.

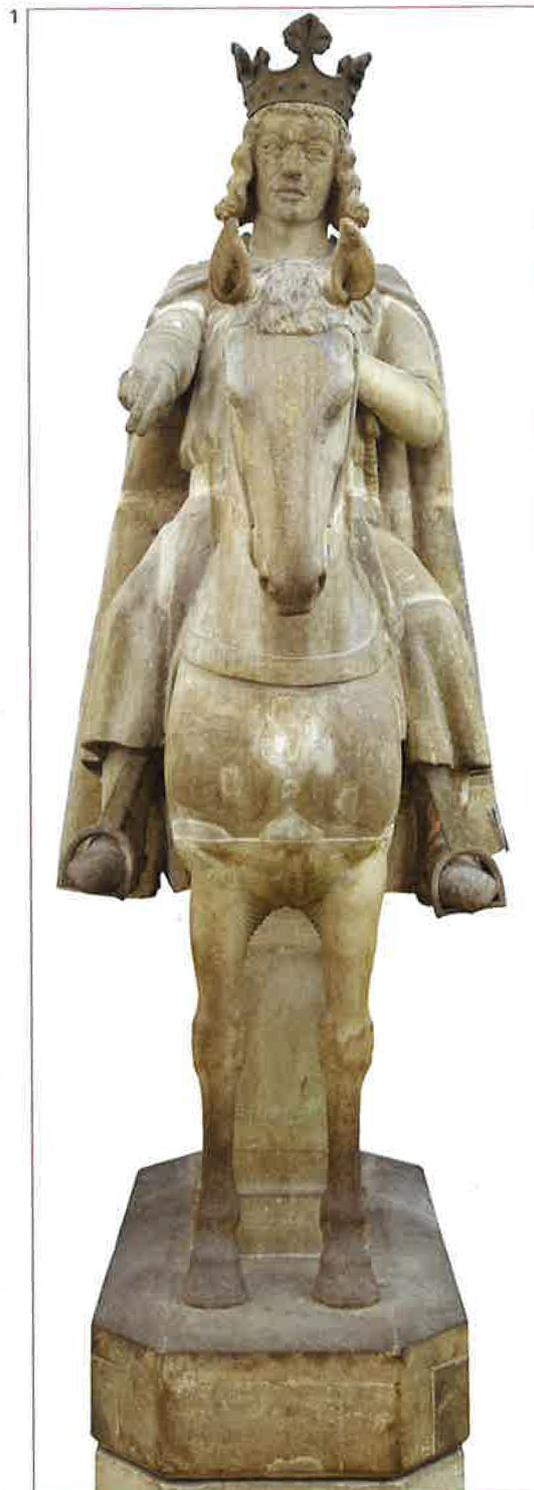
1
Zustand des Magdeburger Reiters
vor der Restaurierung

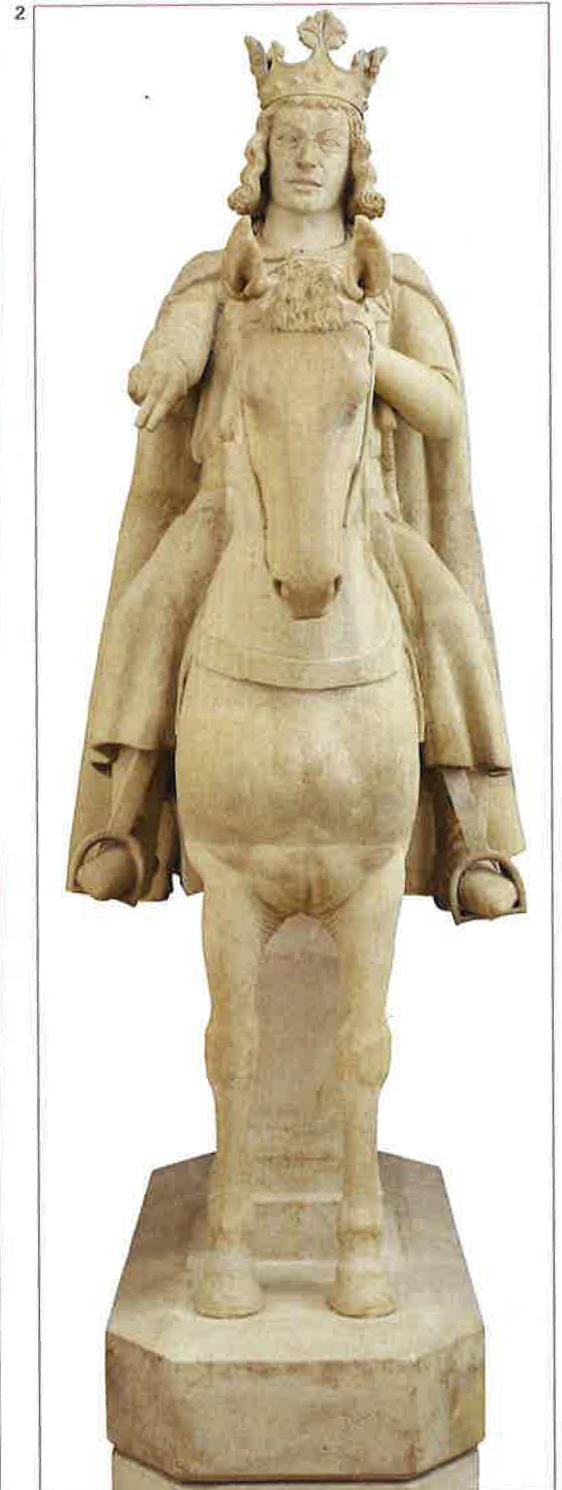
2
Vorderansicht des Magdeburger
Reiters nach der Restaurierung

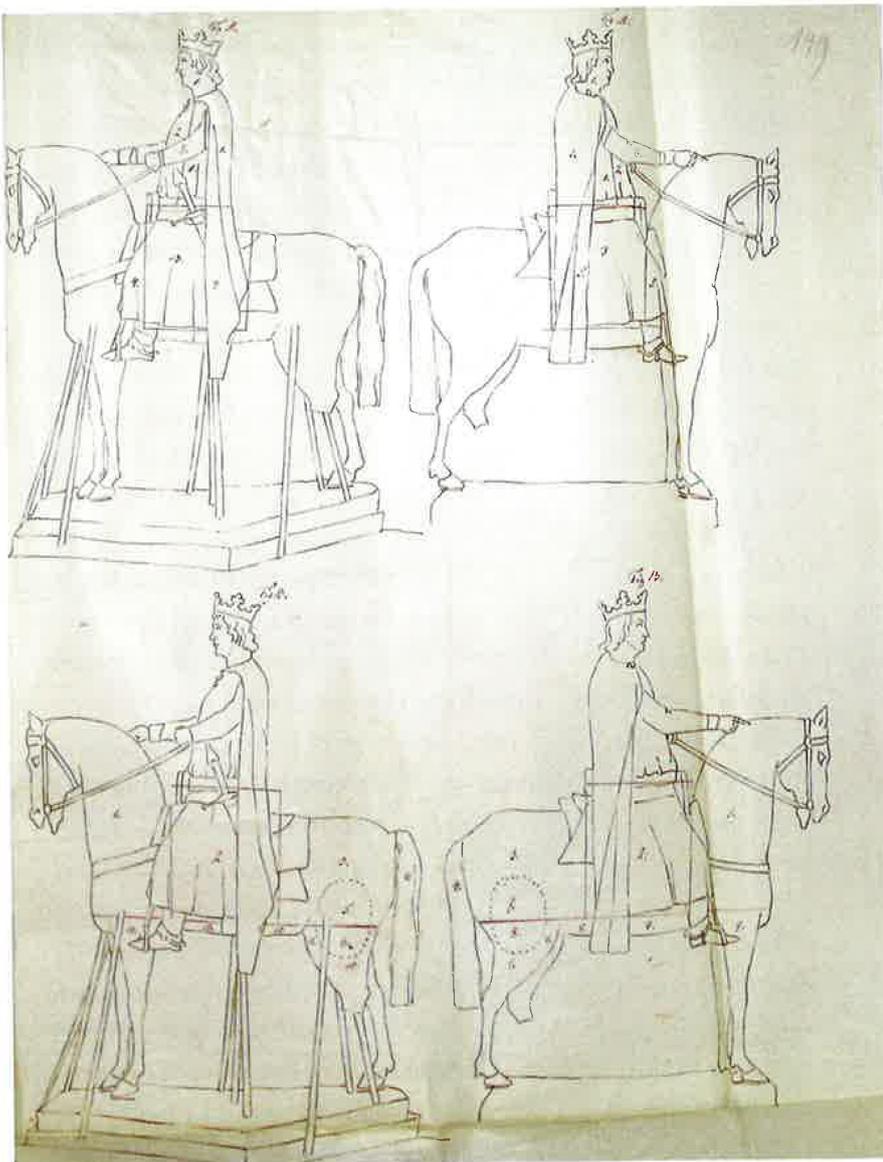
3 Zeichnung des Berliner Bildhauers Holbein: Zustand der Reiterfigur in der Mitte des 19. Jahrhunderts mit umfangreichen eisernen Stützkonstruktionen

Frauenfiguren waren noch recht gut erhalten geblieben und konnten belassen werden, während der Bauch und alle vier Beine des Pferds sowie die Rückseiten der Begleitfiguren komplett durch Neuteile ersetzt werden mussten. Als wichtigsten statischen Eingriff hatte Holbein das Pferd dabei zusätzlich mit einem direkt unter dem Reiter befindlichen Sandsteinpostament versehen. Nur dadurch konnte er die schwierige statische Situation eines Pferds mit Reiter, auf dünnen Beinen aus Sandstein stehend, beherrschen. Aus den beiden beschriebenen und historisch überlieferten Varianten der statischen Absicherung des steinernen freistehenden Reiterstandbilds ergab sich die Frage, mit welchen Hilfskonstruktionen das Reiterstandbild ursprünglich stabilisiert wurde. Die Frage nach der Absicherung einer Reiterskulptur mit den bildnerischen Voraussetzungen eines stehenden Pferds kann nach der Überzeugung der Autoren am wahrscheinlichsten mit einer bereits ursprünglichen, außen liegenden schmiedeeisernen Hilfskonstruktion beantwortet werden. Belegbar sind allerdings nur die durch Holbein aufgezeichneten eisernen Sicherungen, die im 19. Jahrhundert überliefert wurden und deren zeitliche Einordnung unbekannt ist (Abb. 3). Dingliche Hinweise sind durch seine Veränderungen des unteren Pferdekörpers nicht erhalten geblieben. Es spricht jedoch wenig dagegen, hier noch von einer zumindest in Teilen originalen Stützkonstruktion auszugehen, die zwei wesentliche Merkmale auszeichnete: Erstens gab es im unteren Bereich des Pferdebauchs einen waagerechten Eisenträger mit zwei senkrechten Stützen zwischen den Pferdeläufen und einer ebenfalls am Bauch ausgebildeten halbrunden Eisenspanne, die seitliche, schräge Stützen aufwies.

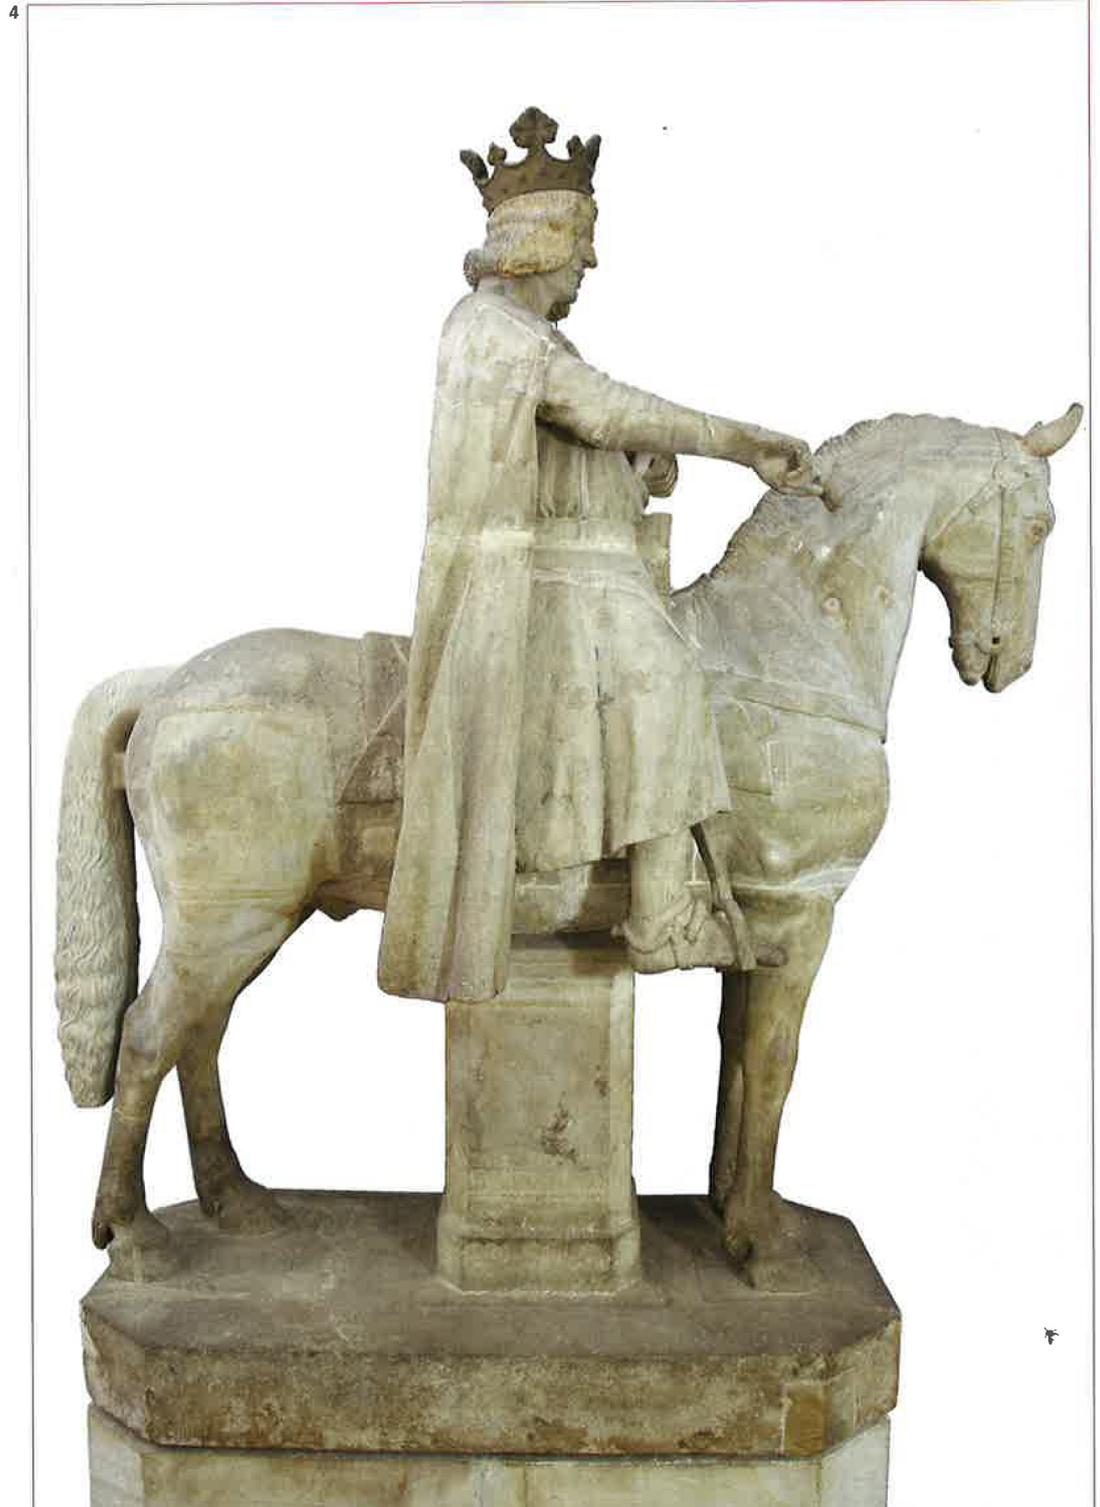
Reinhardtsdorfer Sandstein aus der Restaurierung des 19. Jahrhunderts waren gut erhalten, sodass in dieser Hinsicht keine akute Gefahr bestand. Das äußere Bild wurde jedoch durch die in den 1980er-Jahren abgebrochenen Restaurierungsmaßnahmen bestimmt, wobei herausgenommene ältere Mörtel und Kittmassen nicht wieder ersetzt worden waren bzw. neue Kittungen abgängig waren. Damals wurden Reinigungsproben in Bereichen angelegt, die sich deutlich markierten und zusammen mit den Oberflächenverschmutzungen ein heterogenes Bild des Reiters erzeugten.

4 Zustand des Reiters im Jahr 2012 vor Beginn der Restaurierungsarbeiten 2014/15

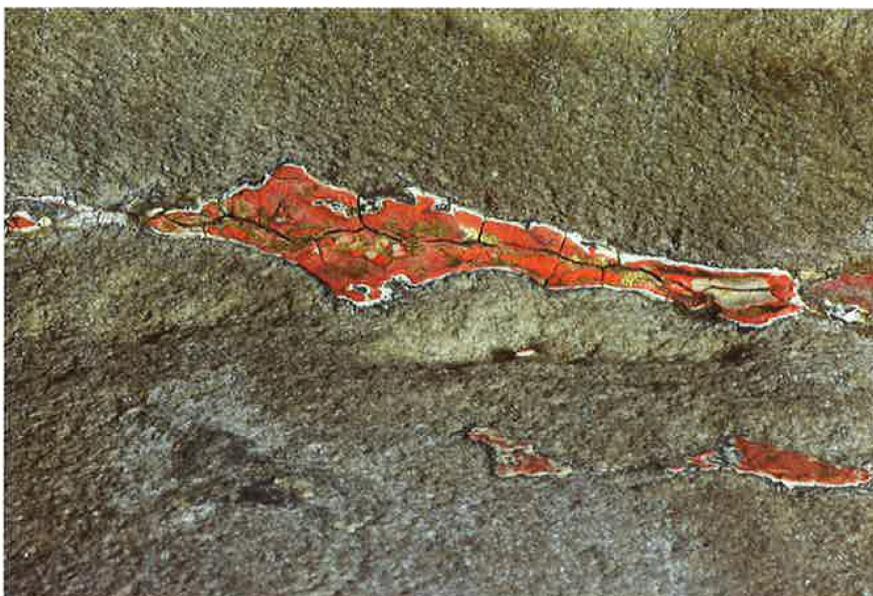
5 Typisches Schadensbild an den Fassungsresten

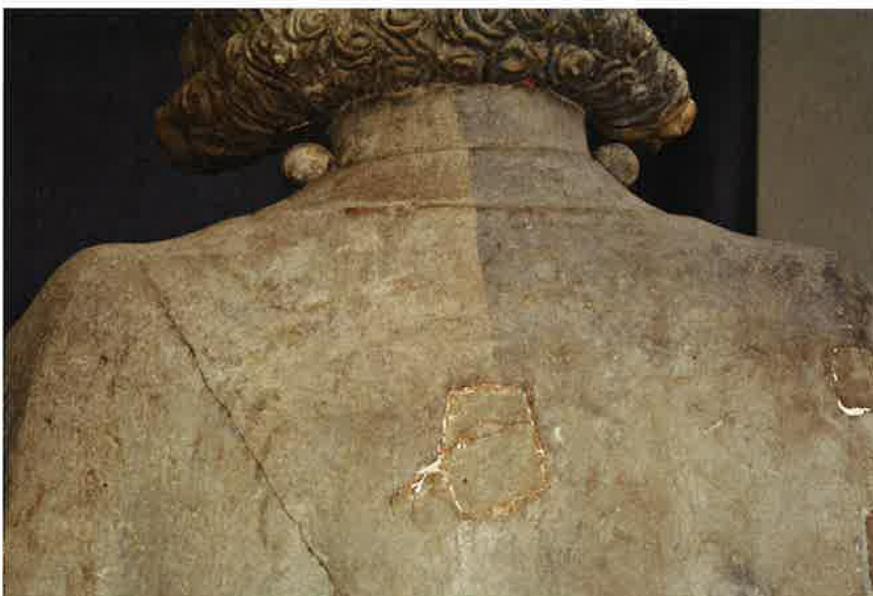
6 Mittels Laserreinigungsverfahren wurden gipshaltige Krusten am Objekt abgetragen

Zunächst wurden dunkle gipshaltige Krusten mittels Laserreinigungsverfahren schonend abgetragen (Abb. 6). Dabei konnten durch den kleinen Lichtpunkt Fassungsreste sehr präzise umfahren werden. Nach umfangreichen Proben wurden anschließend tiefer in die Poren des Sandsteins eingedrungene wasserlösliche Verschmutzungen mittels eines leicht alkalischen wässrigen Reinigungsgels (Haller et alii 1998) gelöst und letztendlich ein homogenes Gesamtbild der Steinoberflächen erreicht (Abb. 7). Zu den konservatorischen Maßnahmen gehörte die Festigung der verbliebenen Fassungsreste. Einige der Fassungsreste wiesen Risse auf, waren durch Craquelé teilweise bereits gelockert und wurden mit verdünnter Reinacrylharzdispersion gesichert.

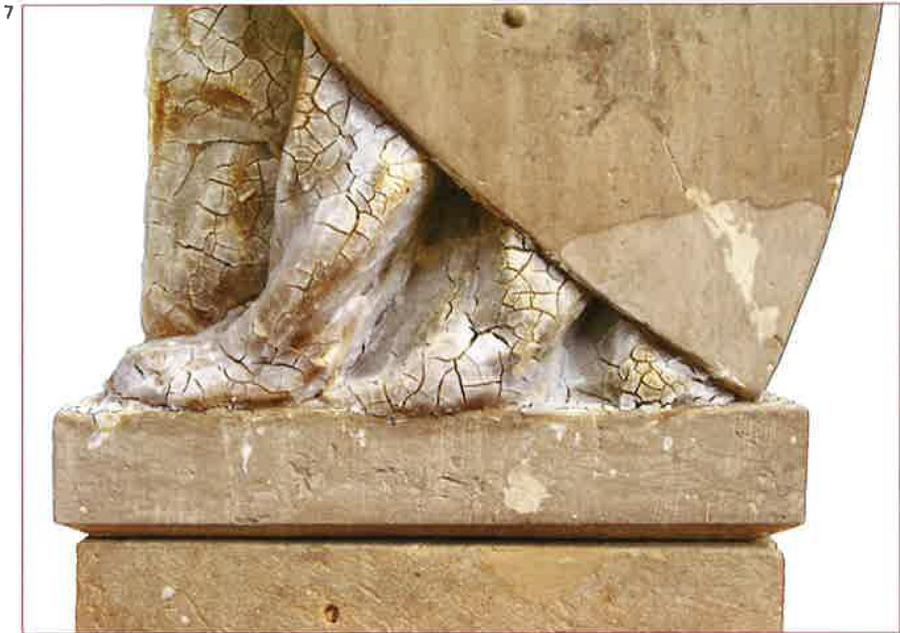
7
Reinigungsverfahren mittels eines wässrigen Reinigungsgels
