Schritt nach vorn

Die Erhaltung des Magdeburger Reiters

Der Magdeburger Reiter ist das älteste freistehende Reiterstandbild nördlich der Alpen und wurde Mitte des 13. Jahrhunderts auf dem Alten Markt gegenüber dem Rathaus aufgestellt. Äußere Witterungsbedingungen, Schutzmaßnahmen während des Zweiten Weltkriegs und der schlechte Erhaltungszustand nach den letzten begonnenen, nicht abgeschlossenen Restaurierungen führten zu erneuten Maßnahmen an dem steinernen Figurenensemble.

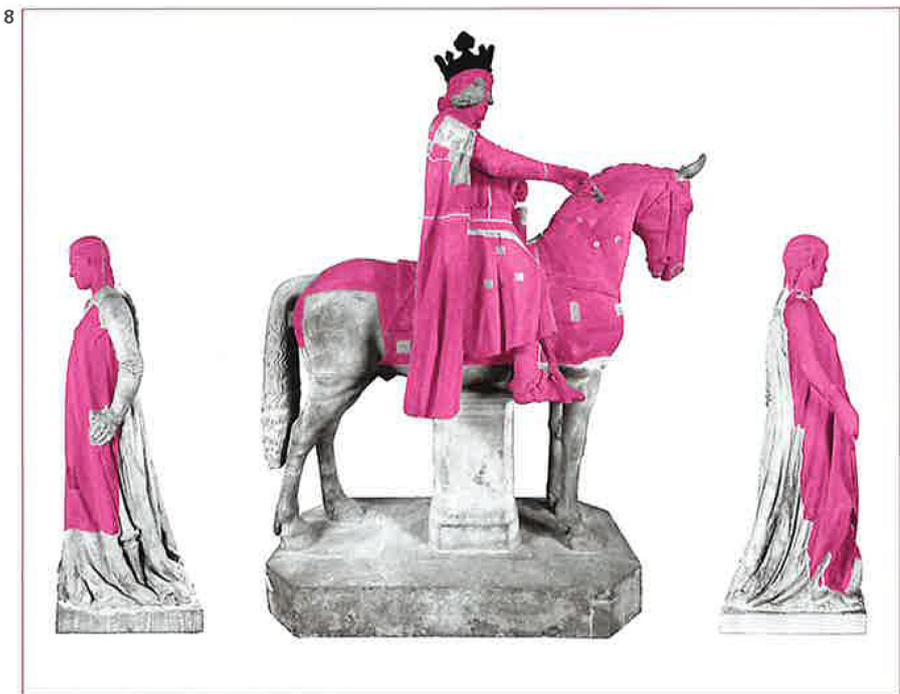
Zunächst wurden dunkle gipshaltige Krusten mittels Laserreinigungsverfahren schonend abgetragen (Abb. 6). Dabei konnten durch den kleinen Lichtpunkt Fassungsreste sehr präzise umfahren werden. Nach umfangreichen Proben wurden anschließend tiefer in die Poren des Sandsteins eingedrungene wasserlösliche Verschmutzungen mittels eines leicht alkalischen wässrigen Reinigungsgels (Haller et alii 1998) gelöst und letztendlich ein homogenes Gesamtbild der Steinoberflächen erreicht (Abb. 7). Zu den konservatorischen Maßnahmen gehörte die Festigung der verbliebenen Fassungsreste. Einige der Fassungsreste wiesen Risse auf, waren durch Craquelé teilweise bereits gelockert und wurden mit verdünnter Reinacrylharzdispersion gesichert.
